Studio di fattibilità tecnico economica dell'intervento di ristrutturazione e restauro delle piscine comunali site in c.da lago in Sortino. CIG: B061D249EF.

Relazione Generale

R.1

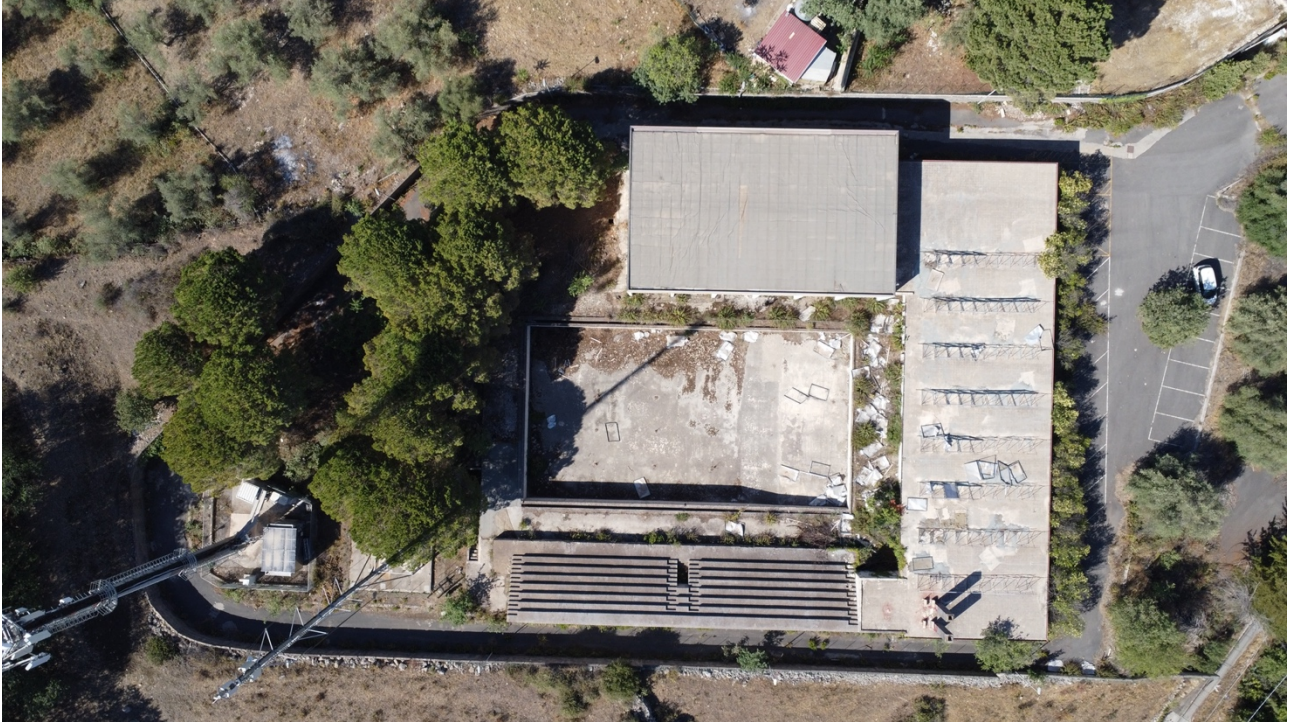
Figura 2 - Vista dall'alto del complesso natatorio

L'intero complesso natatorio si compone di un corpo di fabbrica a "C" che racchiude al proprio interno la piscina scoperta ed ingloba quella al chiuso, sviluppandosi, sul fronte principale antistante il parcheggio, tutti i servizi per l'utenza (spogliatoi, docce, ecc.).

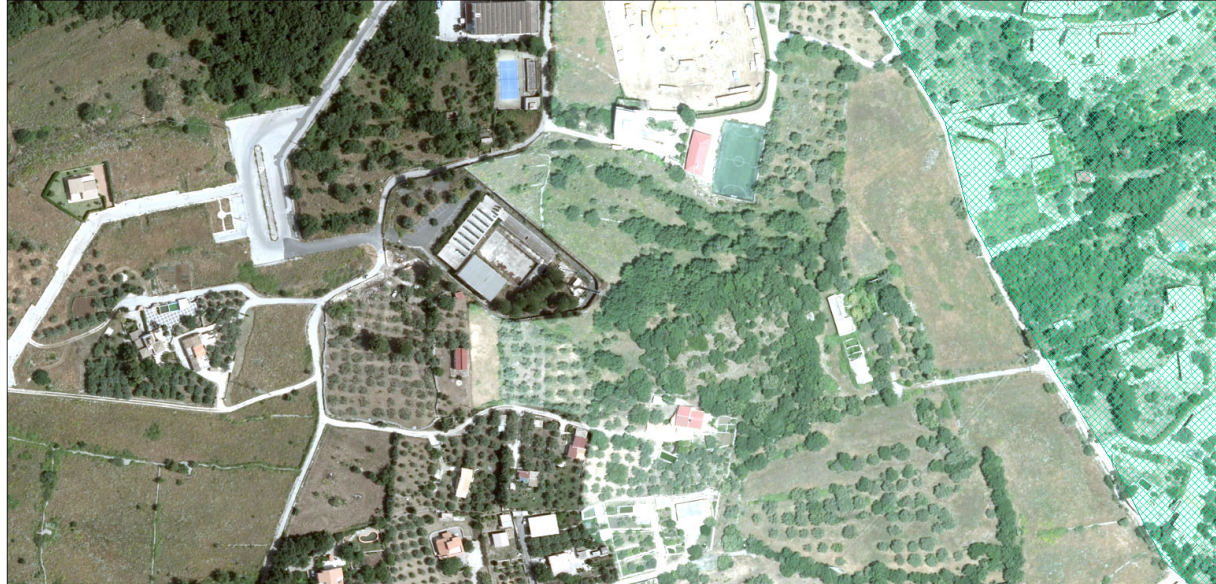
Figura 4 - Carta dei vincoli. Vincoli idrogeologico

Il complesso risulta infatti al di fuori di una perimetrazione degli habitat di Rete natura 2000 (v. fig. 3) e non ricade in area con vincolo idrogeologico (v. fig. 4).

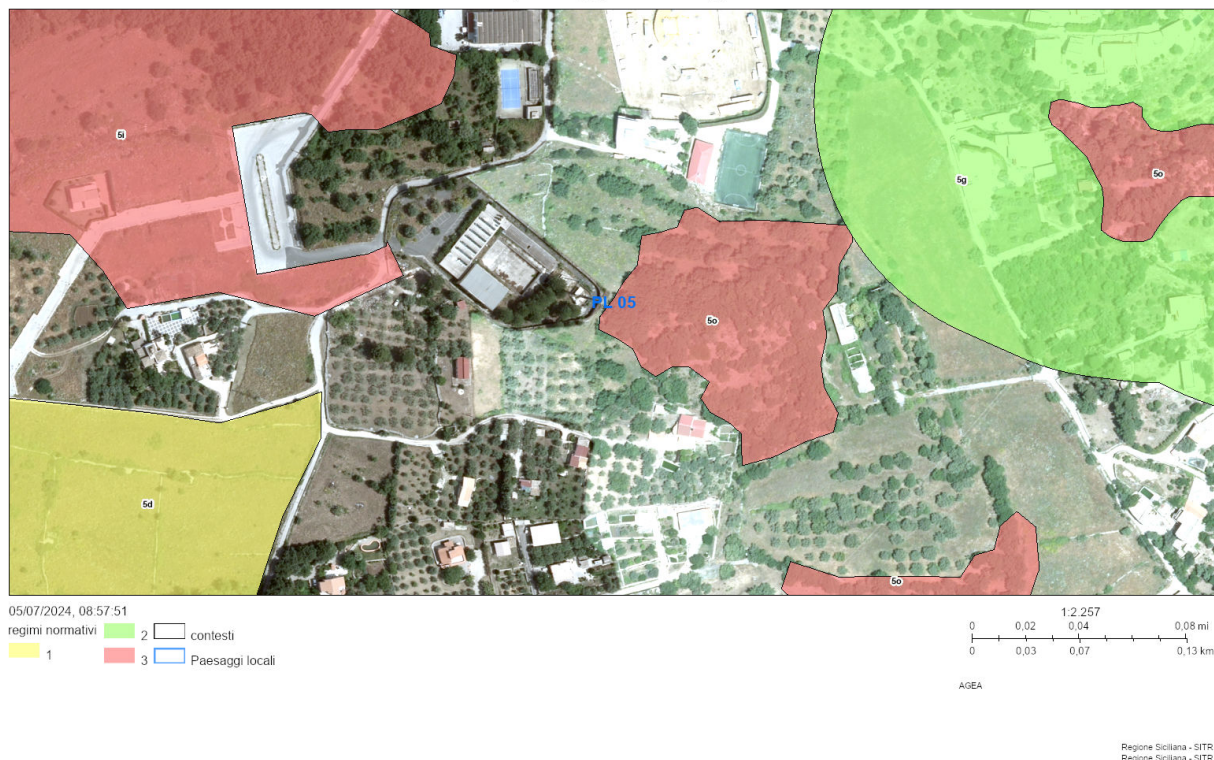
Figura 5 - Piano paesaggistico. Regimi normativi

Non rientra, infine, neanche all'interno delle zone regolamentate dal Piano Paesaggistico per la Provincia di Siracusa (v. fig. 5).
